Föreningen Badhytternas Vänner
Ljungskogens Strandbad

Besiktning - badhytter söndagen den 21 okt 2012

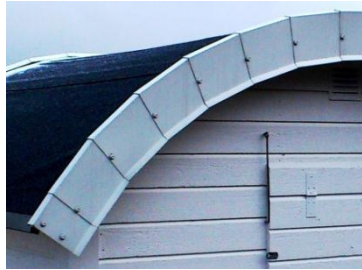
- hytt som har svart plåttak,
- hytter med segmentklippta plåtvindskiva/vattbräda

Så här får det inte vara!

- Se till att badhytterna ej står olåsta och att söndriga fönster lagas snarast!
- Saknas takpapp eller är den skadad/saknas delvis bör detta åtgärdas snarast för att förhindra följdskador.
- Vindskivor och vattbräda (taklist) skall vara av trä och ej av plåt, plast eller gummi. (alla felaktiga har ej noterats)
- Stora siffror och nummerplåtar (nummer på en skiva t.ex) är inte ok! Det finns riktiga gamla bilsiffror till alla! (kontakta Börje Andersson, ba.ka@telia.com)

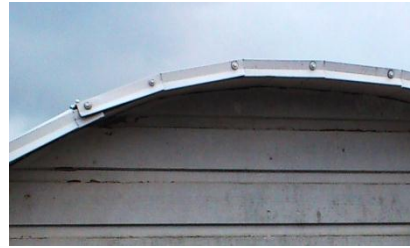
eller så här, segmentklippt, ja vad då?
