Föreningen Badhytternas Vänner

Ljungskogens Strandbad

Besiktning - badhytter lördagen den 12 april 2015

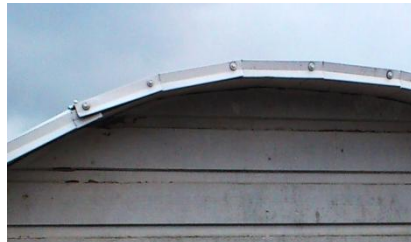
Som förklaring till besiktnings-
anmärkningsanmärkningar:

Så här får det inte vara

eller så här

- Se till att badhytterna ej står olåsta och att söndriga fönster lagas snarast!
- Saknas takpapp eller är den skadad/saknas delvis bör detta åtgärdas snarast för att förhindra följdskador.
- Stora siffror och nummerplåtar (nummer på en skiva t.ex) är inte korrekt! Det finns riktiga gamla bilsiffror till alla! (kontakta Börje Andersson, e-post andersson.borje@gmail.com)
- Vindskivor och vattbräda (taklist) skall vara av trä och ej av plåt, plast eller gummi.
